RANTALUISKAN VAKAVUUSLAS- KELMAT JA LIUKUSORTUMAN KORJAUSMENETELMÄT

Juha Porre

Opinnäytetyö
Toukokuu 2013
Rakennustekniikka
Infrarakentaminen

ETELÄ-POHJANMAAN ELY-KESKUS
KOSKENKORVAN SORTUMAN TARKASTELU
JA KORJAUSSUUNNITELMA

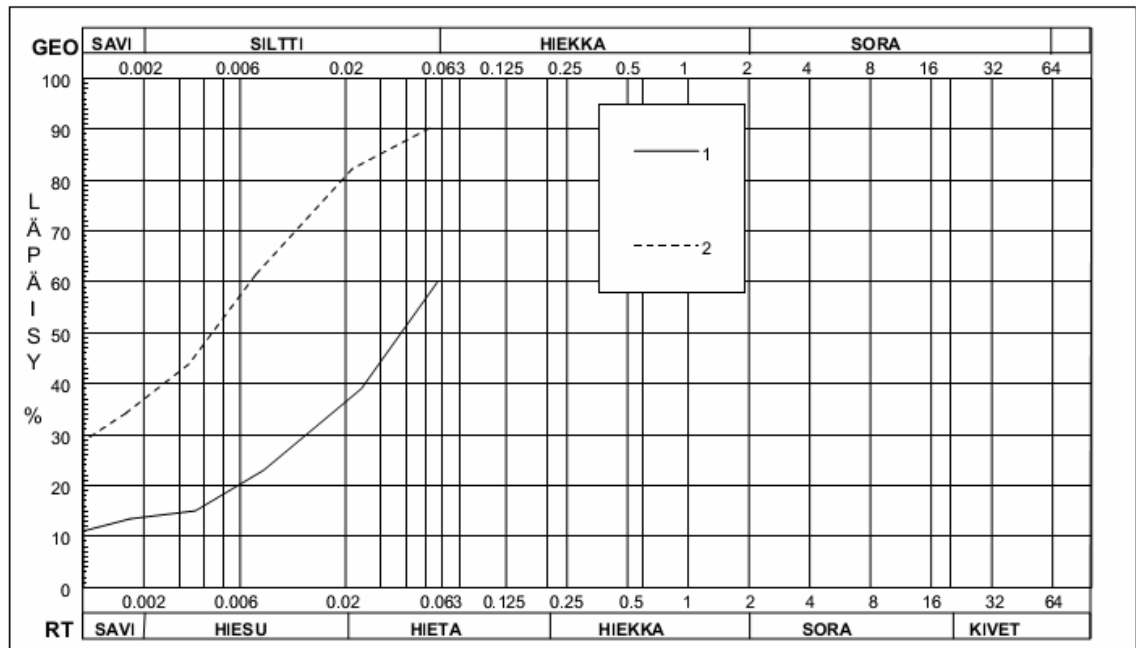
KUVA 13. Tutkimuspisteestä 5 otettiin syvyyksiltä 1,9 ja 3,9 metriä häiriintyneet maanäytteet, joiden rakeisuus määritettiin areometrikokeella (Liite 1).

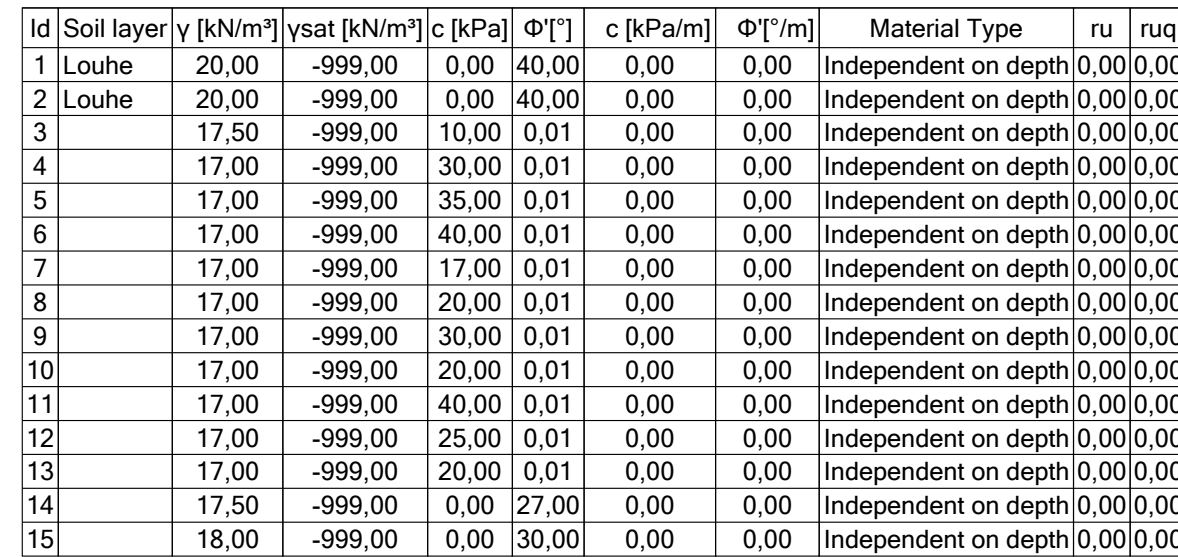
3423.15

2D Bishop's Simplified
Min.FOS = 1,80

VAIHTOEHTO 1
Suunnitelmapaketti 3423.102

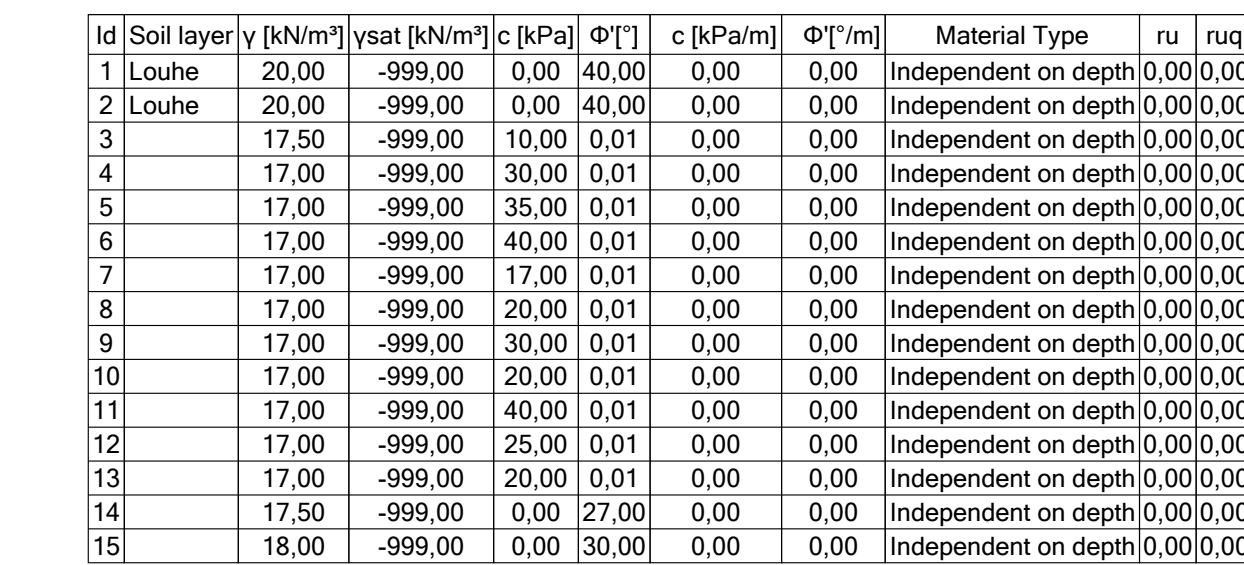
2D Bishop's Simplified
Min.FOS = 1,54

Piirustuksen sisältö	Mittakaavat
LEIKKAUS B-B	1:100/100
LUIKAN VAHVISTUS MASSANVAIHDOLLA JA VASTAPENKEREELLÄ

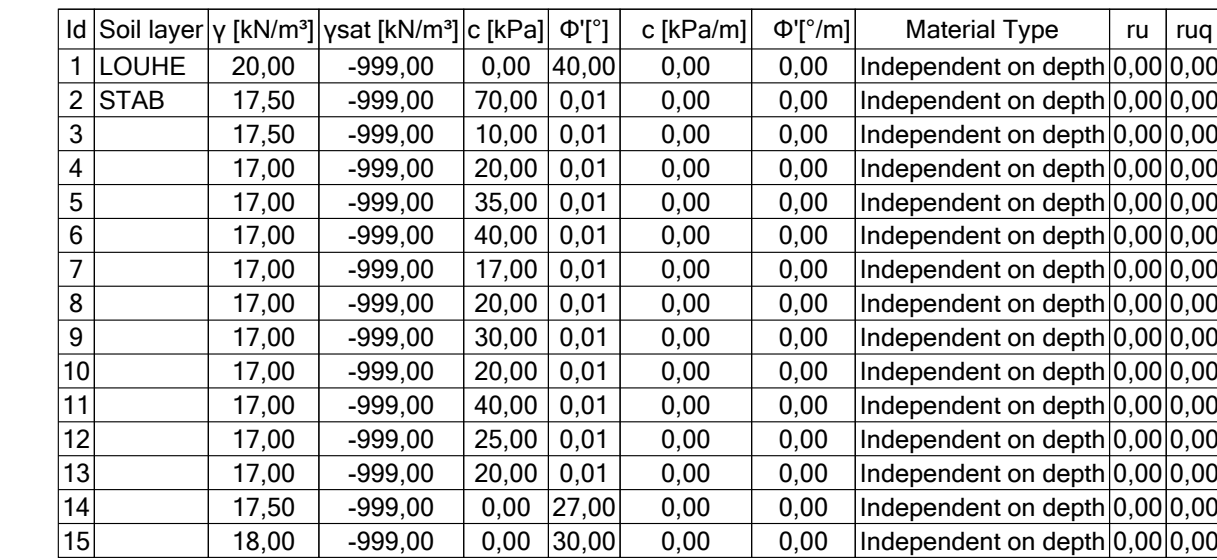
2D Bishop's Simplified
Min.FOS = 1,55

Piirustuksen sisältö	Mittakaavat
LEIKKAUS B-B	1:100/100
LUISKAN VAHVISTUS PILARISTABILOINNILLA JA VASTAPENKEREELLÄ
